Monitoraggio galleria Dragonato

- 📍 Bellinzona, Svizzera
- 👤 Ferrovie Federali Svizzere FFS
- 🕒 2017 - 2019

SwissMonitor®

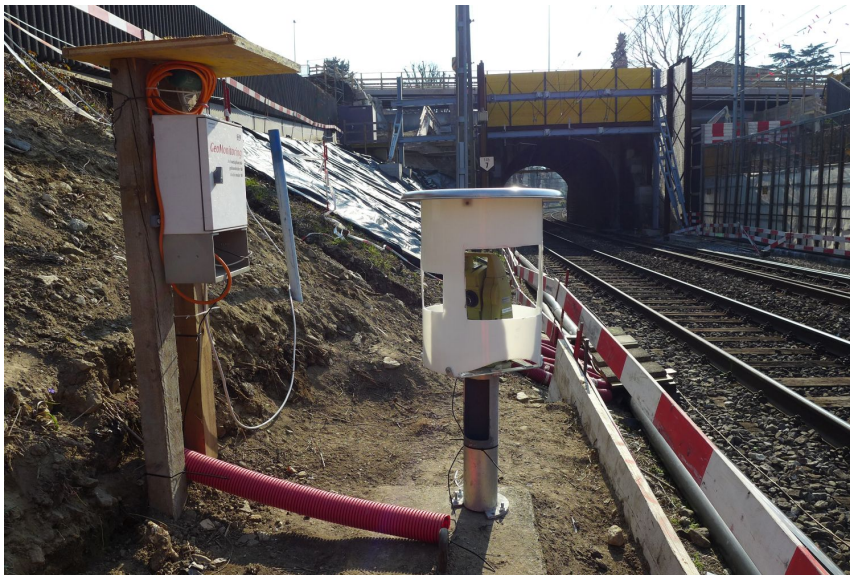
- ◆ 2 stazioni totali di precisione con 24 punti di controllo
- ◆ Sistema d'allarme (SMS con chiamata d'attenzione, sirena, lampeggiante)
- ◆ Portale internet per clienti

Durante l'esecuzione dei lavori previsti all'esterno della galleria esistente, si dovrà procedere con misurazioni di precisione in automatico, per il controllo degli spostamenti dei punti posizionati all'interno della galleria e sui pali provvisori della linea di contatto.
